## Ou en est la Restauration de Notre-Dame de Paris.

L'Assemblée nationale a auditionné récemment Philippe Villeneuve architecte en chef de la cathédrale et Rémi Fromont architecte en chef en vue de faire un point sur l'avancement des travaux de restauration. Le présent papier fait la synthèse de cette audition.

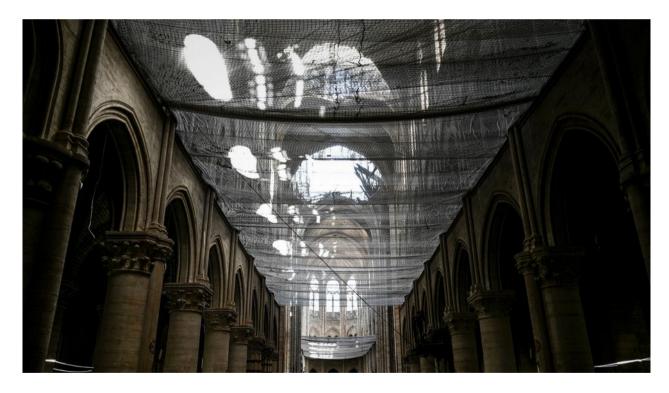
Les sondages ont montré que les pierres, du fait de la chaleur dégagée par l'incendie avaient été desquamées sur 2cm environ sur une épaisseur originelle de 15 à 18cm dans le choeur et de 20 cm dans la nef. Dans une phase de préconsolidation ,on les a revêtues de filasse et de plâtre pour les retenir. D'après les ingénieurs spécialistes, la perte de matière des pierres n'a pas de conséquence, une chape par le dessus de 1 cm suffira . Dans les quelques zones calcinées les pierres seront démontées et remplacées. Cela va permettre aux

ouvriers d'aller sous les voûtes et de monter les échafaudages. Cela est déjà fait pour le choeur ou le plancher est monté. Cela va permettre de coffrer les voûtes.

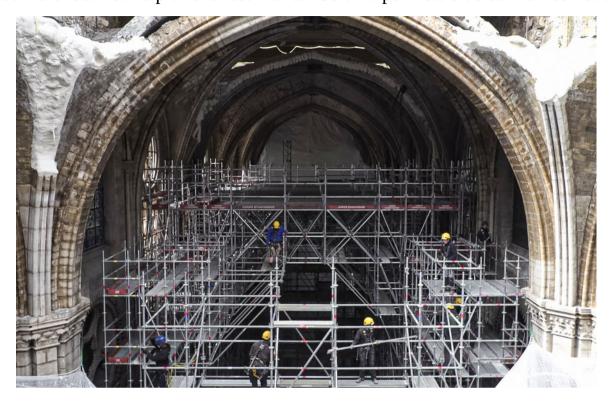
Il faut maintenant sécuriser ce qui reste à la croisée du transept et nettoyer les pieds de gerbe ou ont été fichées des pièces de bois et des débris. Il faudra ensuite démonter ces pieds de gerbe pour retrouver les parties saines.

Il faut noter que les voûtes ont bien résisté ; là ou elles se sont effondrées, c'est sous le choc de la chute de la flèche.
